STIJLKAMER IN RESTAURATIE

De zestien wandbespanningen van de stijkkamer in rijksmonument Breestraat 101 zijn gerestaureerd. De wandschilderingen zijn vervaardigd door schilder J.L. Augustini. De kwaliteit van de behangsels was hoog maar de conditie van de doeken slecht, wat voor Stadsherstel reden was om restauratieatelier Rescura in te schakelen. Johanneke Verhave, restaurator en kunsthistoricus en verantwoordelijk voor de inhoudelijke aansturing van de restauratie van de wandbespanningen van de stijkkamer, vertelt hieronder hoe de restauratie is verlopen. Johanneke Verhave

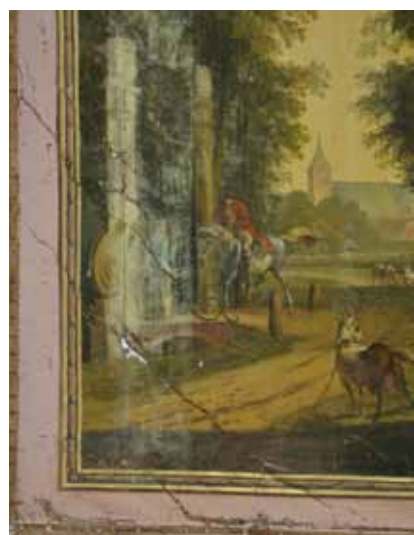
Detail van Guirlande O. Een gaslamp is in de 19e eeuw midden op dit doek geplaatst. Hiervoor is langs de rand links een groot stuk doek weggeknipt. Rechts loopt een lange scheur veroorzaakt door een verzakking van de kamer.

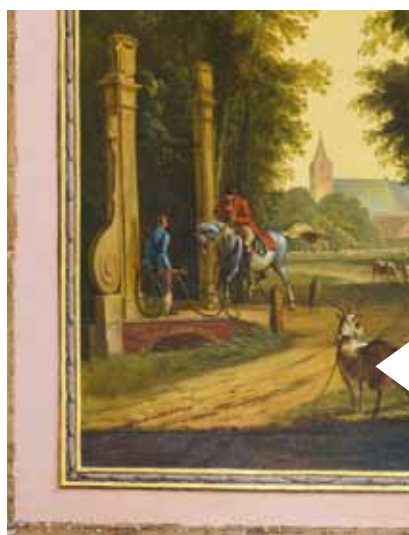
Detail van Landschap I. Het doek en de verflaag zijn in de hoek linksonder erg beschadigd door de verzakking van de kamer. Er zijn lange diagonale scheuren en gaten ontstaan, met veel verfverlies.

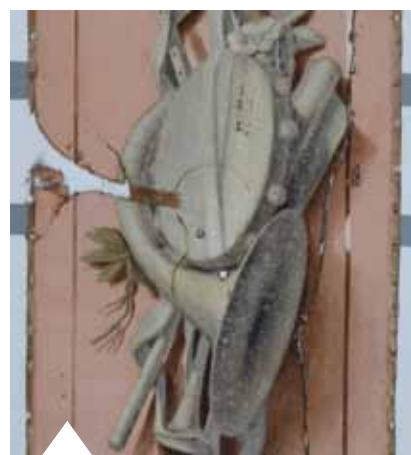
Rechts hetzelfde detail na restauratie, waarbij de scheuren zijn gehecht en op kleur zijn gebracht met het omliggende origineel.

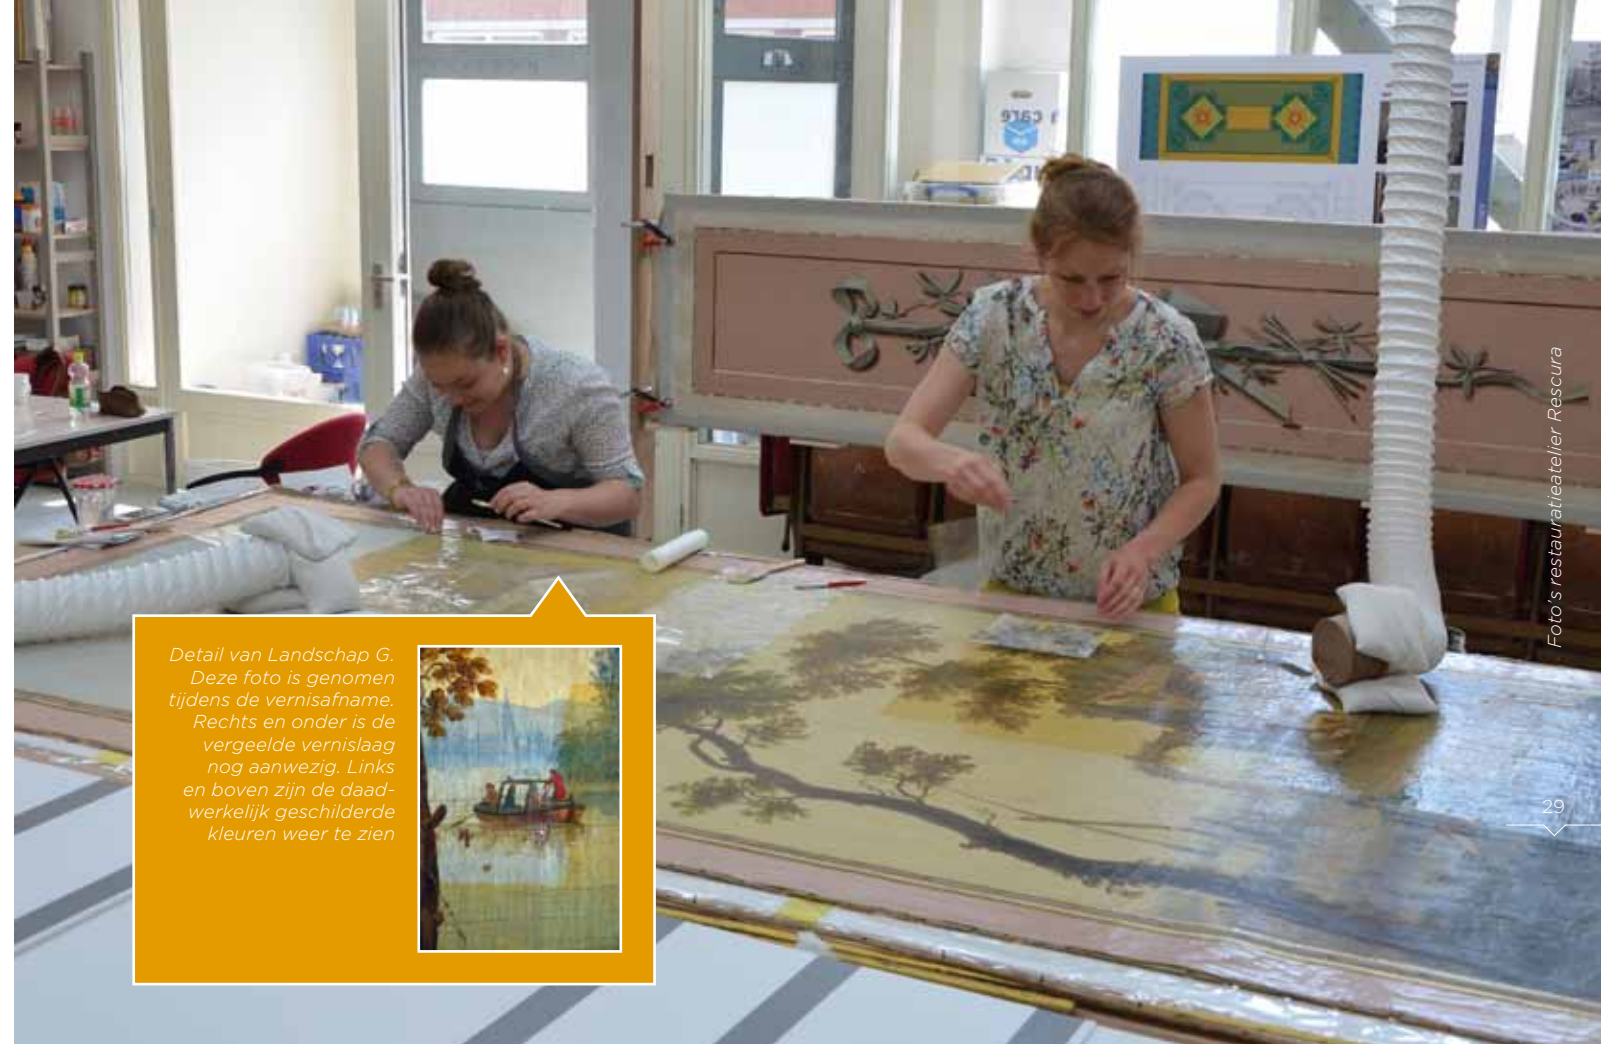
Detail van Landschap G. Deze foto is genomen tijdens de vernisafname. Rechts en onder is de vergeelde vernislaag nog aanwezig. Links en boven zijn de daadwerkelijk geschilderde kleuren weer te zien.

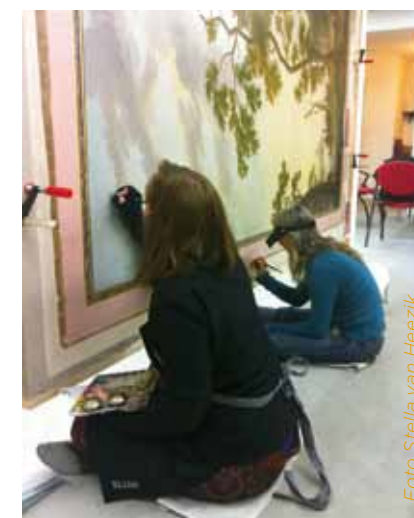
Restauratoren Johanneke Verhave en Susan Smelt verwijderen de vergeelde vernislaag van Landschap E.
