# De restauratie van zestien wandbespanningen uit de voormalige pastorie aan de Breesstraat 101 te Beverwijk\*

Rescura  
Johanneke Verhave, Susan Smelt

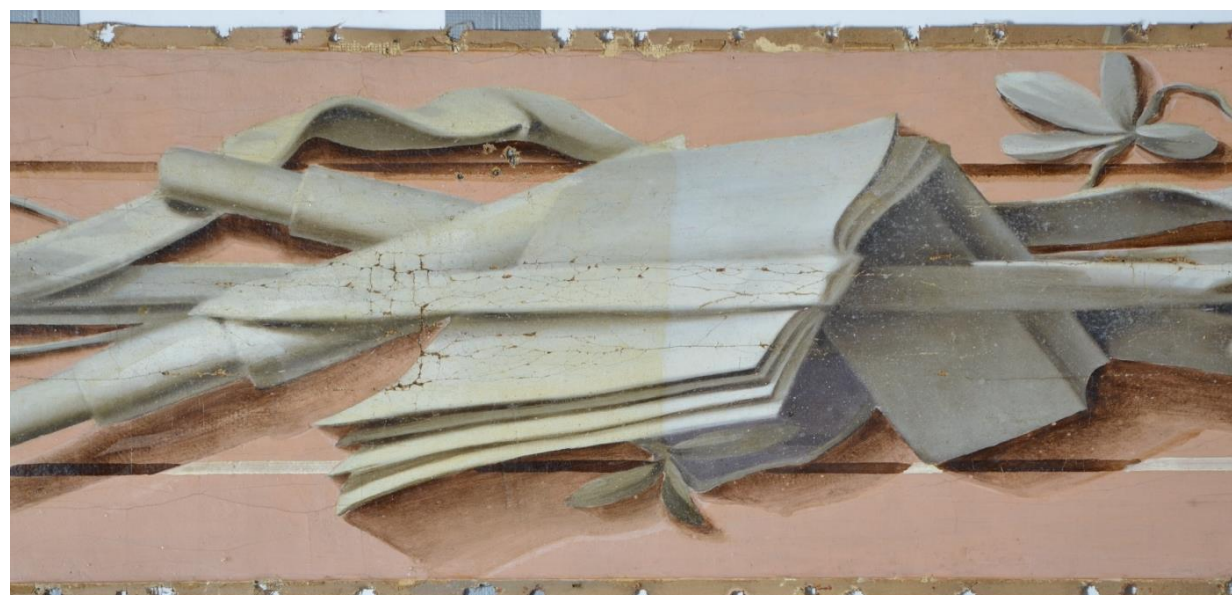
Detail van een guirlande tijdens vernisafname.

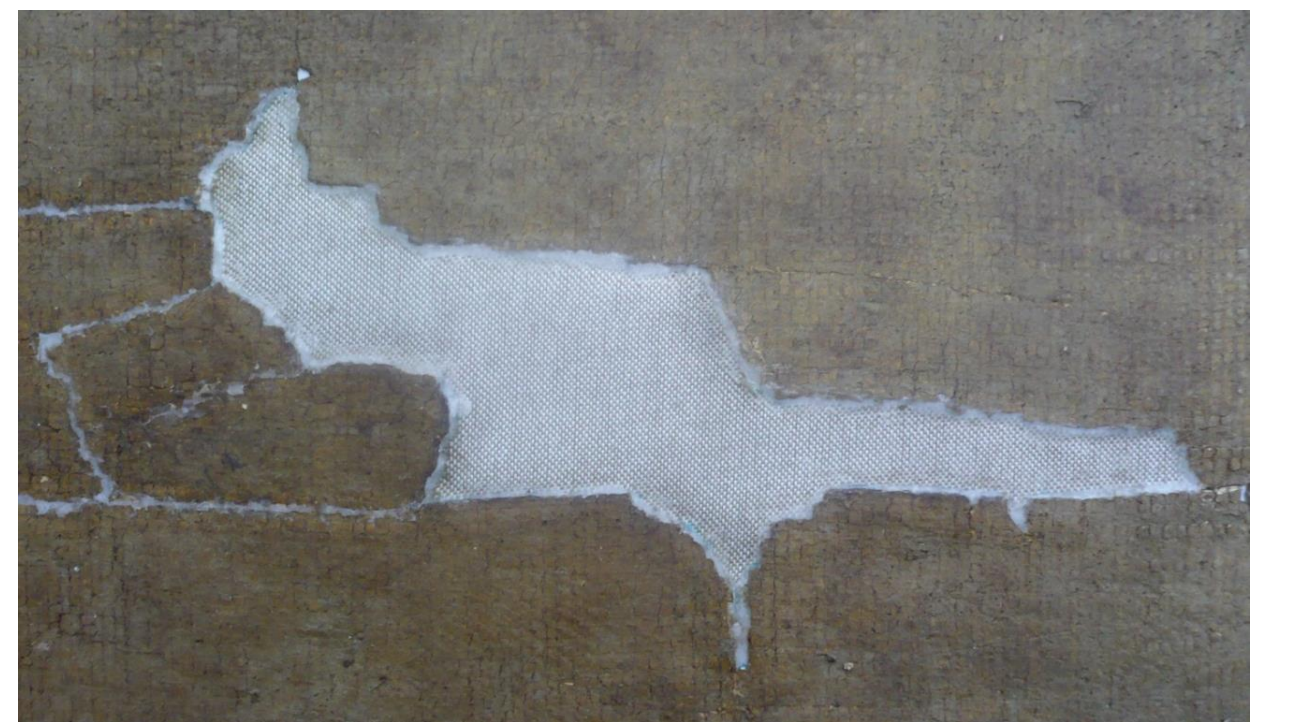
Ontbrekende originele draden zijn aangevuld met nieuwe linnendraden die vervolgens zijn ingeweven.

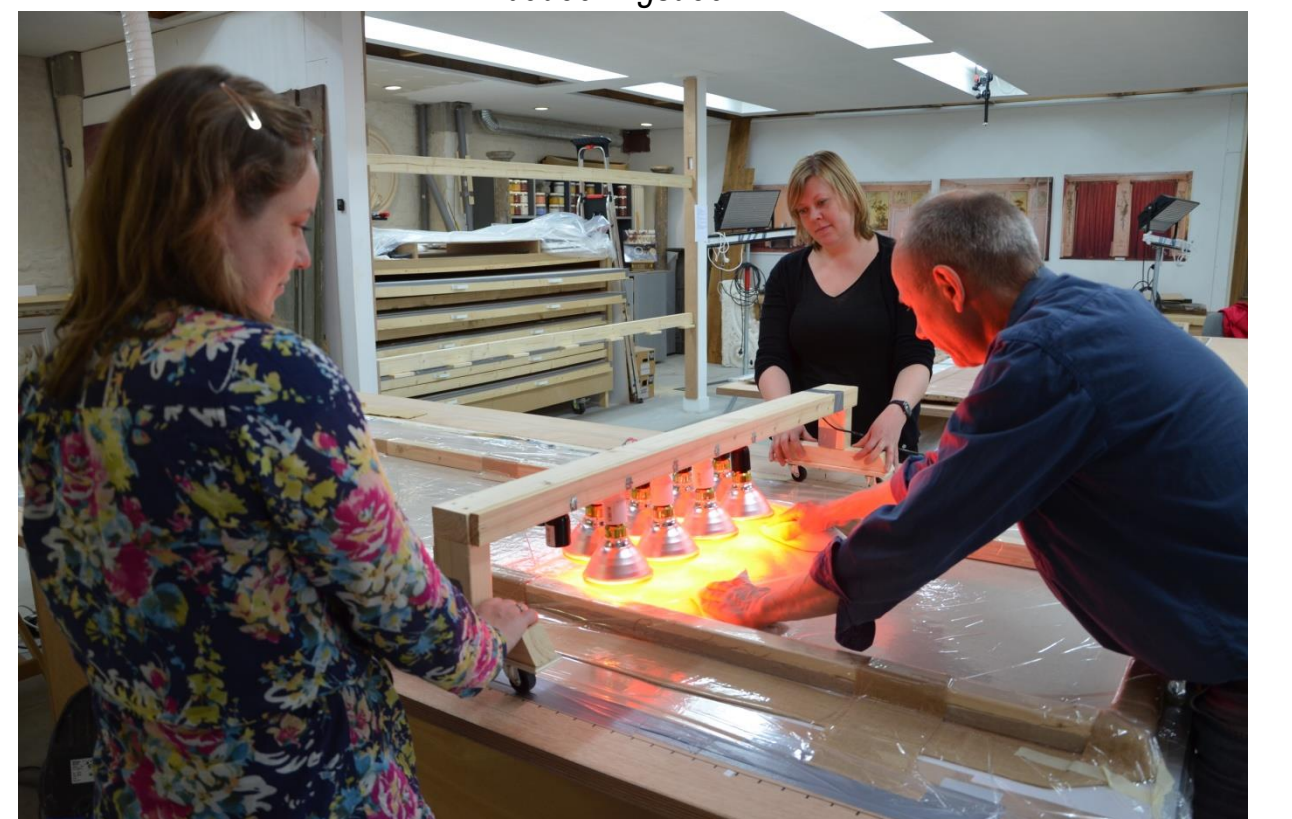
De verdunde BEVA 371 gel wordt in 'flockvrom' gespoten op het bedoeikingsdoek.
