Rescura Nieuwsbrief 4

Printversie nieuwsbrief nr. 4

Rescura voor particulieren

Plafondschades en duurzaam herstel

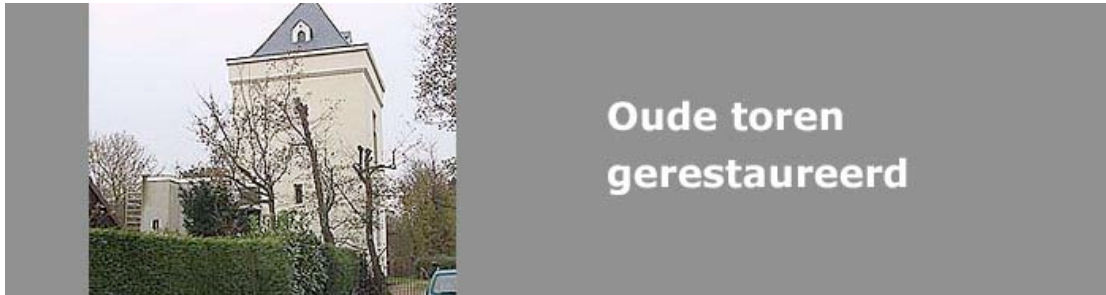
Op een Romeinse terp in Wassenaar heeft eeuwenlang een uitkijktoren gestaan. In de 18e eeuw werd deze helaas afgebroken. In de 19e eeuw stond hij er echter weer: als nieuw! Ter ere van een belangrijk huwelijk had men hem exact in dezelfde stijl herbouwd. De huidige eigenaar (een particulier) gaf Rescura de eervolle opdracht de toren geheel op te knappen. Het stucwerk werd gerestaureerd, metselwerk werd ingeboet en waar nodig vervangen. De buitenkant kreeg een zoutbestendige pleisterlaag. En tot slot werden de gevels met Keim Granital in kleur gezet. Een eervolle opdracht in samenwerking met Kees van Harmelen van HVE Architecten. Dankzij deze restauratie kan er weer vele jaren uitgekeken worden over het mooie, groene Wassenaaarse landschap.

Op een Romeinse terp in **Wassenaar** heeft eeuwenlang een uitkijktoren gestaan. In de 18e eeuw werd deze helaas **afgebroken**. In de 19e eeuw **stond hij er echter weer**: als nieuw! Ter ere van een belangrijk huwelijk had men hem exact in stijl herbouwd. De huidige eigenaar (**ook een particulier**) gaf Rescura de eervolle opdracht de toren op te knappen. Het stucwerk werd gerestaureerd, metselwerk werd ingeboet en waar nodig vervangen. De buitenkant kreeg een **zoutbestendige pleisterlaag**. En tot slot werden de **gevels** met Keim Granital in kleur gezet. Een eervolle opdracht in samenwerking met Kees van Harmelen van **HVE Architecten**. Dankzij deze restauratie kan er weer vele jaren uitgekeken worden over het mooie, groene Wassenaarse landschap.

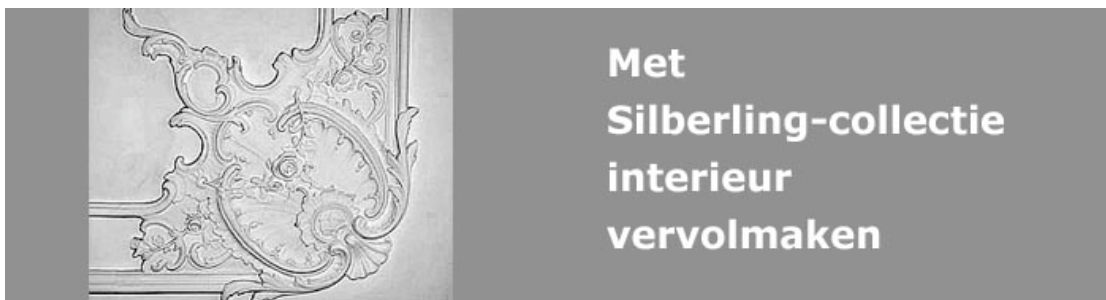
Voor een particuliere opdrachtgever restaureerde Rescura in Tilburg een statige directeurswoning. De woning staat op een plek waar eens de textielindustrie bloeide. Dankzij het Rescura Silberling Concept konden twee belangrijke kamers zónder stucplafonds, van passend stucwerk worden voorzien. Uit de Silberling-collectie met 3 eeuwen aan originele moedermallen, werd een 100% stijlzuiver en passend plafondontwerp samengesteld. Voor deze fraaie woning aan de Sint Josephstraat werden de verschillende ornamentonderdelen eenmalig afgegoten en geplaatst.

Voor een **particuliere opdrachtgever** restaureerde Rescura in **Tilburg** een statige directeurswoning. De woning staat op een plek waar eens de textielindustrie bloeide. Dankzij het **Rescura Silberling Concept** konden twee belangrijke **kamers zonder stucplafonds**, van passend stucwerk worden voorzien. Uit de Silberling-collectie met zijn talloze originele moedermallen, werd een 100% stijlzuiver en **passend plafondontwerp** samengesteld. Voor deze fraaie woning aan de Sint Jozefstraat werden de verschillende ornamentonderdelen eenmalig afgegoten en geplaatst.

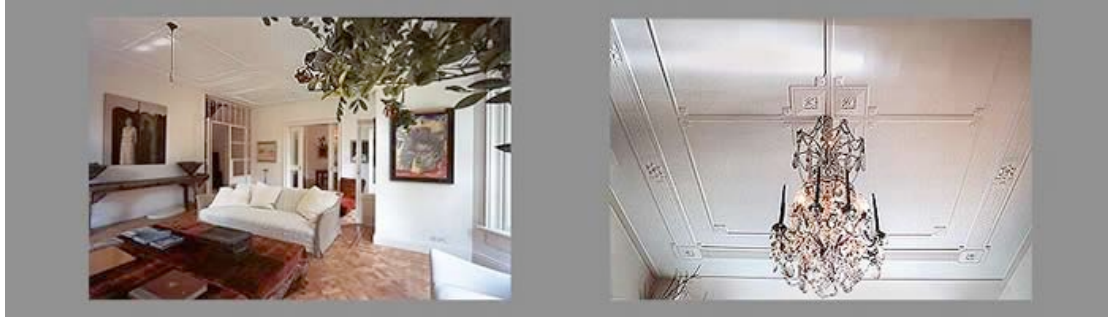
Hierboven nog een upgrade van een bestaande woning. Deze keer in Amsterdam. De living van dit mooie appartement had een totaal onbewerkt en vlak plafond. Uit de Rescura Silberling-collectie zochten we een bijpassend plafond-in-stijl. De Silberling-collectie kent alle stijlen van vroeg Louis XIV tot laat Art Deco. Samen met onze klanten kiezen we het best bijpassende ontwerp. Dat doen we voor u, dat deden we voor vele anderen-met-gevoel-voor-leefkwaliteit, dat deden we voor leden van het koninklijk huis. Meer over het Rescura Silberling Concept vindt u op deze site via de link onderaan deze pagina.

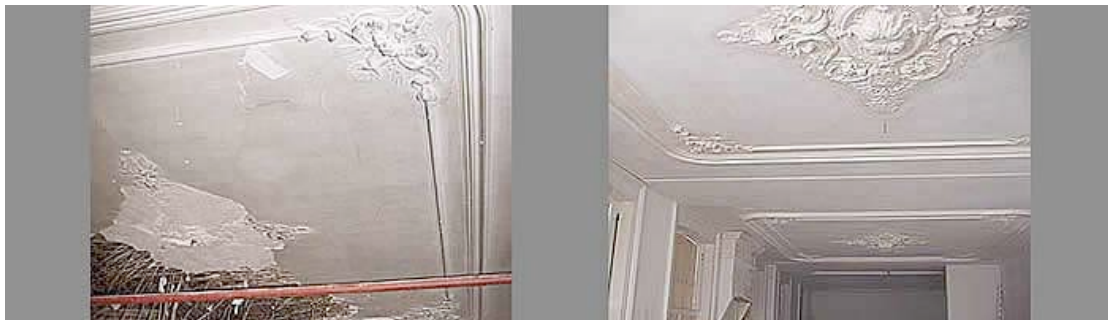
In de loop der jaren heeft Rescura bij particulieren honderden schadegevallen hersteld. Bij plafonds ging het meestal om scheurvorming, om loslatende stuclagen, om uitvallende brokstukken, om beschadigde delen, om bladderende en verpoederde verf of om zoutkristallen op de ondergrond. Groot herstelwerk, klein herstelwerk. Die ervaring brengen we graag voor u in praktijk.

Vaak wordt Rescura ingeschakeld nadat schades eerst met lapmiddelen zijn gecamoufleerd. Delen worden achter doek weggevoerd, scheuren worden dichtgesmeerd, voorzetwanden voor slechte muren geplaatst, verlaagde plafonds weggetimmerd of er worden dikke, afsluitende verflagen op de plafonds gesmeerd, die scheuren en barsten moeten verhullen. Zonder het gewenste resultaat, want de schades melden zich na enige tijd weer. Meestal verergerd. Oude, bewerkte plafonds vragen namelijk om een ambachtelijke aanpak en om kennis van zaken.

Rescura maskeert niet, maar restaureert. Duurzaam. Eerst onderzoeken we de oorzaken áchter een schade. Die oorzaken pakken we aan en verhelpen ze voor de lange termijn en op historisch verantwoorde wijze. Daarna kan de historische schoonheid van de beschadigde delen met moderne ambachtelijkheid weer in oude luister worden hersteld.

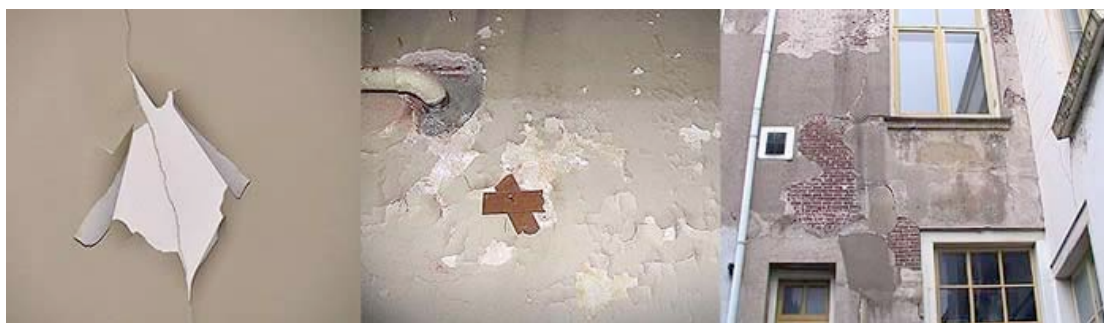
Oorzaak nummer 1 bij schade is vocht. Overstromende wasmachines, lekkende dakgoten, beschadigd voegwerk en scheuren in buitenmuren, optrekkend grondwater, condensatie in te koude ruimtes, dat zijn de zaken waar meestal de problemen beginnen. Vocht tast stucwerk onomkeerbaar aan. Het beïnvloedt de samenstelling van het materiaal. Het zorgt voor roestvorming in de honderden kleine metalen ophangelementen en in de verankering. En ... het wisselend nat en droog worden van stuc- en houtwerk geeft te grote spanningsverschillen tussen de verschillende materialen onderling. Daardoor gaat het barsten en scheuren. Wat eens mooi was, kan door te veel vocht snel in verval raken.

Interieurschade door vocht wijst bijna altijd op problemen in de 'hardware' van een huis. Die kan op heel verschillende manieren ontstaan. Zo zijn huizen de laatste jaren vaak 'te dicht gemaakt'. Met de beste bedoelingen, maar met een negatief resultaat. Huizen moeten nu eenmaal kunnen ademen. Als het vocht niet weg kan 'zweet' het er aan de binnenzijde op de verkeerde manier uit (*eerste 2 foto's*). Verf gaat bladderen, muren en plafonddelen komen los te zitten en breken af. In andere gevallen krijgt 'het binnenhuis' juist te veel vocht van buiten. Dit probleem is natuurlijk iedereen bekend. Huizen raken lek, buitenmuren te poreus en zo kan er ongewenst te veel water binnendringen (*derde foto*). Vooraf moet dus eerst duidelijk zijn waar het teveel aan vocht precies vandaan komt. Die oorzaak moet aangepakt. Zo voorkom je onnodige reparaties, extra uitgaven en teleurstellingen.

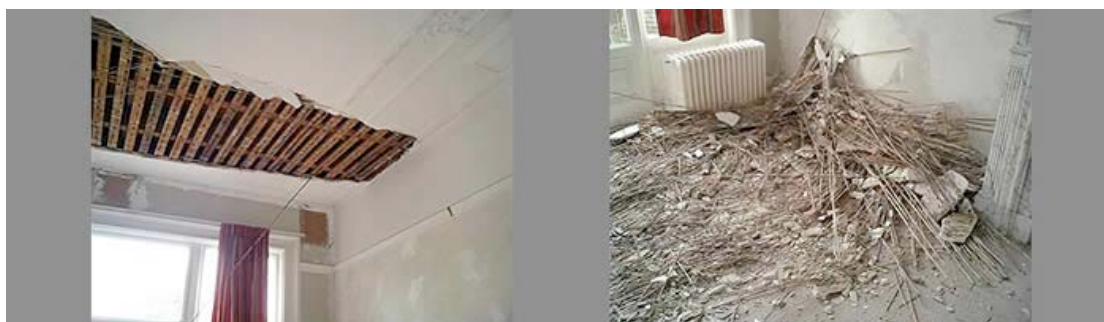
Oorzaak nummer 2 is corrosie. Bijna alle 19e-eeuwse plafonds 'hangen' aan een laag gebundeld riet (*zie de foto's hierboven*). Het riet is met metaaldraad omwonden en aan het rachelhout erboven vastgemaakt (*foto links*). Meestal met honderden spijkertjes. Het metaaldraad en de spijkertjes uit de vorige eeuw zijn gevoelig voor corrosie, ze kunnen doorroesten. Bij vervanging gebruiken we natuurlijk roestvrije hulpmaterialen. Als zo'n oud plafond-met -corrosie om een of andere reden vochtig wordt, wordt het stucwerk door het opgezogen water als snel veel zwaarder. Het gewicht van de stuclaag neemt toe, de verroeste aanhechtingen bezwijken, het plafond gaat op sommige punten zakken, en maakt op een gegeven moment een knik. Ziedaar de eerste plafondscheur. Zulke scheuren hebben altijd een verschil in hoogte aan beide zijden van de breuklijn.

Eén scheur in een plafond levert meestal nog geen gevaar. Door de verzakking komt de stuclaag echter aan steeds minder ophangpuntjes te hangen. Dit proces is onomkeerbaar en gaat verder door. Een grote schok, extra vocht of langdurige trillingen zorgen er uiteindelijk

voor dat stukken plafond - al dan niet met riet en al - naar beneden komen vallen (*foto rechts*). Een scheur 'even dichtsmere' heeft dus geen zin. Rescura stabiliseert plafonds daarom eerst, zodat ze niet meer kunnen bewegen, en dus niet verder verzakken. Daarna kunnen we de scheuren blijvend bijwerken en geheel onzichtbaar maken.

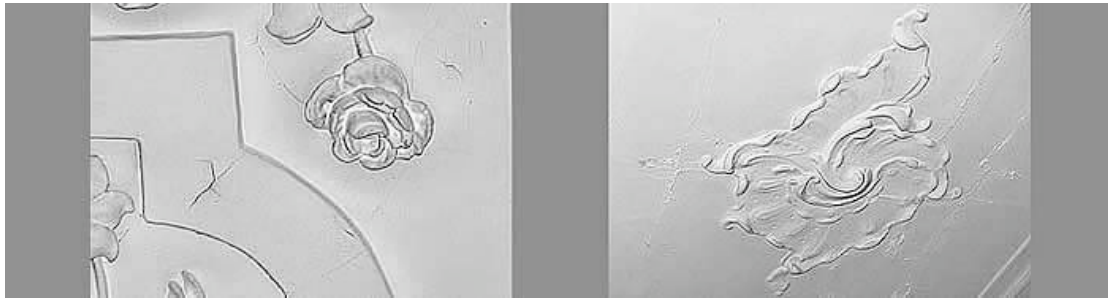
Oorzaak nummer 3 is te veel onderhoud. U leest het goed, te veel onderhoud. Maar al te vaak worden fraaie historische detailleringen weggesopt onder dikke verflagen, opgebracht met de bekende grote witkwast. Heel jammer, want gebeurt dit neerdere malen dan verdwijnen de scherpe, strakke lijnen en details soms geheel (*foto rechts*). De elastische eigenschappen van recente verfsoorten doen echter nog meer. Ze verhullen tijdelijk onderliggende problemen. Details van ornamenten en plafonddelen blijken bij onderzoek op de plek gehouden te worden door deze verflagen. In feite zouden ze anders al gevallen zijn. Vroeg of laat gaan deze lagen werken, barsten, scheuren en bladderen. Op *de foto* ziet u naast het dichtgesmeerde ornament ook in het verleden gedichte scheuren. Deze zijn door een verzakking ná het dichtsmere opnieuw zichtbaar geworden en dat ziet er erg lelijk uit.

Op de *foto links* barsten de verflagen door de spanningverschillen tussen oude kalklagen en nieuwere synthetische verflagen. Zulke plafonds worden eerst grondig door ons gereinigd en daarna met een speciale minerale laag duurzaam afgewerkt.

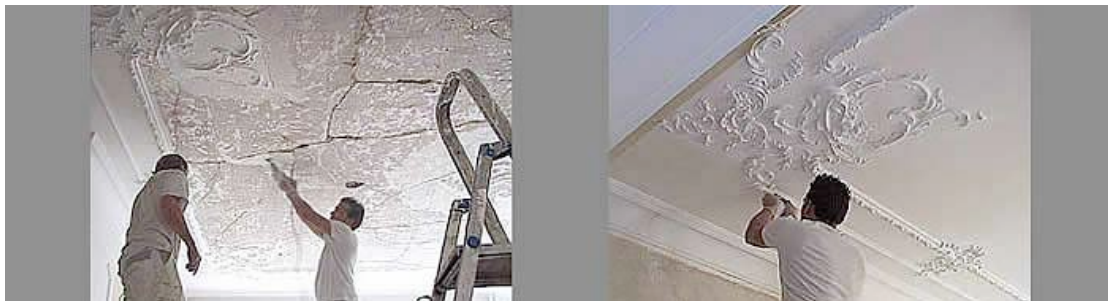
Oorzaak nummer 4 zijn veranderende drukspanningen in een plafond. Dergelijke drukveranderingen kunnen veroorzaakt worden door veranderingen in de zetting van een pand-als-geheel. Bijvoorbeeld door verzakking. Het plafond komt dan onder te grote druk te staan en gaat scheuren. Vaak komen er dan ook vochtproblemen bij: scheuren in buitenmuren en dak zorgen voor inwatering en dus voor vochtschades. Een dubbel probleem.

Het Amsterdamse plafond *hierboven* bleek niet meer trilling-proof. Trillingen bij werkzaamheden elders waren de druppel die de emmer deed overlopen. Het plafond raakte instabiel en kreeg tal van scheuren. Rescura fixeerde de losse delen en begon een hersteloperatie: de schade is blijvend onzichtbaar gemaakt. Op de *rechterfoto* ziet u al een deel van het resultaat. Beschadigde details van het stucwerk worden hier met vaardige handen exact nagevormd.

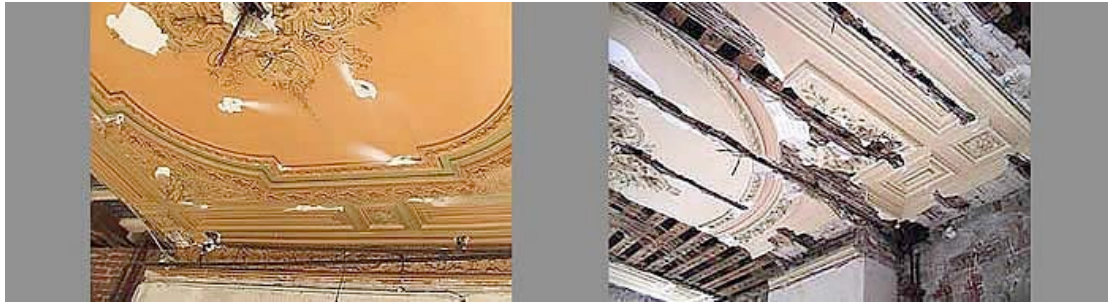
Er wordt wat 'opgeknappt' in oude huizen: verlaagde plafonds aangebracht, nieuwe leidingen voor elektriciteit gelegd, water en gas, centrale verwarmingsbuizen aangebracht. Hier 2 voorbeelden van hoe dat fout kan gaan. Voorbeelden die laten zien hoe nonchalant - vooral eind vorige eeuw - soms met historische elementen wordt omgegaan. Twee voorbeelden ook, die nog te herstellen zijn. Dit soort historische 'misstappen' maken wij graag ongedaan. Panden-van-weleer krijgen daardoor hun allure, identiteit en stijl weer terug. Een belangrijke, blijvende meerwaarde voor hun bewoners.

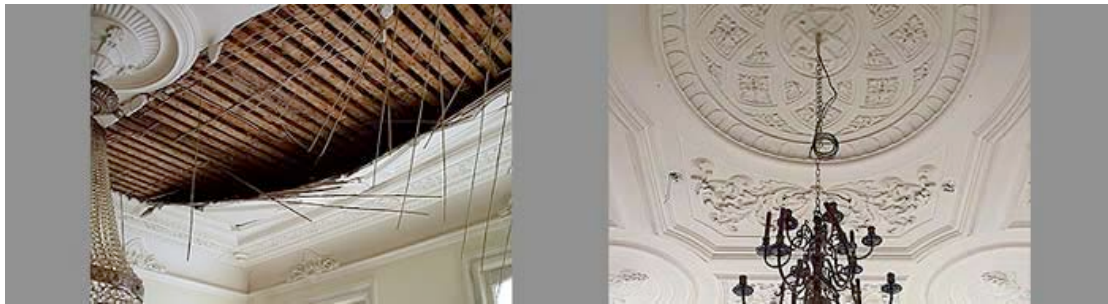
Is een deel van het plafond naar beneden gekomen (of op andere manier verdwenen) dan lijkt een geornamenteerd stucplafond vaak voorgoed verleden tijd. Maar gelukkig is dat niet zo. Op deze pagina's het bewijs met vele voorbeelden. In de meeste gevallen zijn de ornamenten beschadigd en de sierlijsten gebroken. Rescura reconstrueert deze verdwenen delen aan de hand van de resterende vormen op het plafond zelf. Van stukken die nog in takt zijn, maken we professionele afdrucken. Die worden gebruikt als gietmal voor de ontbrekende delen. Ook worden in veel gevallen de stucvormen door ervaren meester-succadoors vrij met de hand, direct op het plafond, nagevormd. Een mooi restauratieresultaat van een rijk gedecoreerd plafond ziet u op de *rechterfoto*.

Voordat het stucwerk wordt hersteld, zorgt Rescura ervoor dat alle loszittende delen duurzaam worden vastgezet aan de dragende plafondconstructie. Een dergelijke fixatie voorkomt dat er elders nog stukken kunnen verzakken. Terugkerende scheuren behoren daarna tot het verleden.

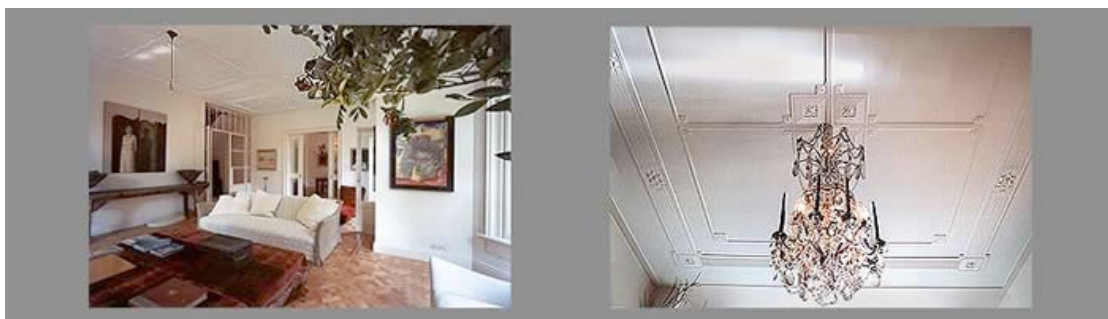
Hierboven geen schadegeval maar een upgrade. U zag het plaatje al op een eerdere pagina. De living van een mooi appartement in Amsterdam met een totaal onbewerkt en vlak plafond, kreeg dankzij de Silberling-collectie een plafond-in-stijl.

Ook bij herstelwerkzaamheden maken we gebruik van de Silberling-collectie. Soms zijn de ornamenten van de plafonds uit de beroemde Silberling-collectie afkomstig. Deze collectie met 3 eeuwen aan originele stucmallen is in het bezit van Rescura. Het is een verrassing om vanuit oude foto's te ontdekken dat plafonds afkomstig zijn uit deze unieke verzameling. In zulke gevallen kunnen we een 100% zuivere en nog completere reconstructie uitvoeren. Met ornamentstukken die zijn gemaakt vanaf de originele moedermallen uit dit historische archief.
