Printuitdraai van  
Rescura voor particulieren.  
Rescura, Vakatelier voor Restauratie & Decoratie

## Rescura voor particulieren

## Plafondschades en duurzaam herstel

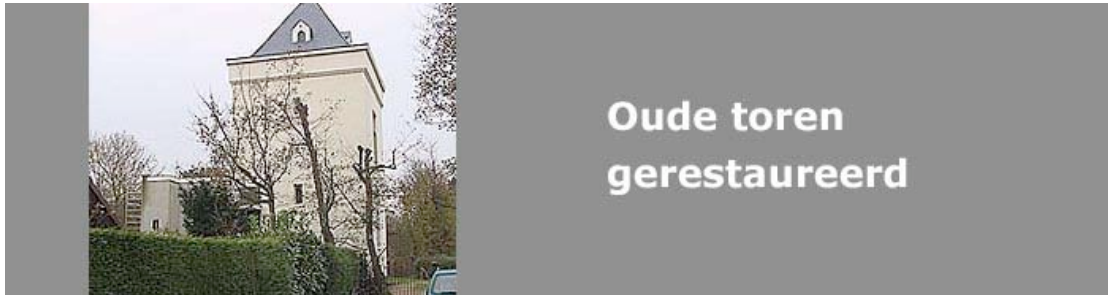
**Op een Romeinse terp** in Wassenaar heeft eeuwenlang een uitkijktoren gestaan. In de 18e eeuw werd deze helaas afgebroken. In de 19e eeuw stond hij er echter weer: als nieuw! Ter ere van een belangrijk huwelijk had men hem exact in dezelfde stijl herbouwd. De huidige eigenaar (een particulier) gaf Rescura de eervolle opdracht de toren geheel op te knappen. Het stucwerk werd gerestaureerd, metselwerk werd ingeboet en waar nodig vervangen. De buitenkant kreeg een zoutbestendige pleisterlaag. En tot slot werden de gevels met Keim Granital in kleur gezet. Een eervolle opdracht in samenwerking met Kees van Harmelen van HVE Architecten. Dankzij deze restauratie kan er weer vele jaren uitgekeken worden over het mooie, groene Wassenaaarse landschap.

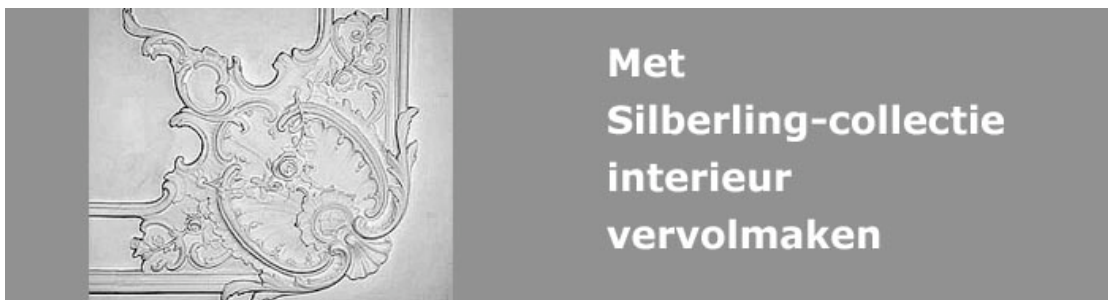
**Voor een particuliere opdrachtgever** restaureerde Rescura in Tilburg een statige directeurswoning. De woning staat op een plek waar eens de textielindustrie bloeide. Dankzij het Rescura Silberling Concept konden twee belangrijke kamers zónder stucplafonds, van passend stucwerk worden voorzien. Uit de Silberling-collectie met 3 eeuwen aan originele moedermallen, werd een 100% stijlzuiver en passend plafondontwerp samengesteld. Voor deze fraaie woning aan de Sint Josephstraat werden de verschillende ornamentonderdelen eenmalig afgegoten en geplaatst.

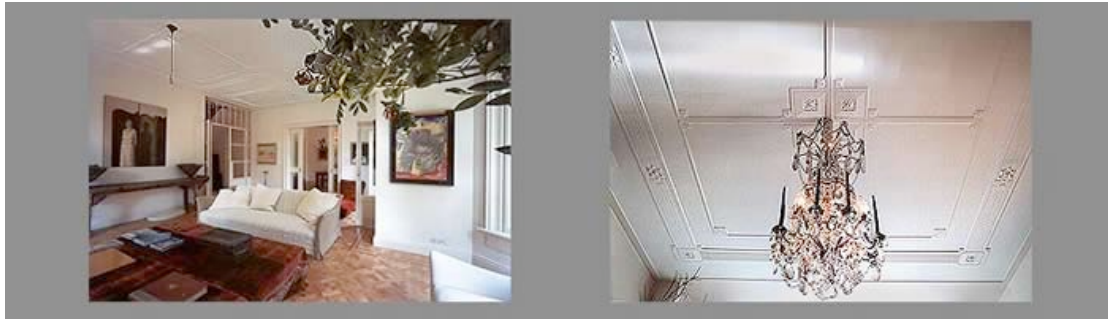
**Hierboven nog een upgrade** van een bestaande woning. Deze keer in Amsterdam. De living van dit mooie appartement had een totaal onbewerkt en vlak plafond. Uit de Rescura Silberling-collectie zochten we een bijpassend plafond-in-stijl. De Silberling-collectie kent alle stijlen van vroeg Louis XIV tot laat Art Deco. Samen met onze klanten kiezen we het best bijpassende ontwerp. Dat doen we voor u, dat deden we voor vele anderen-met-gevoel-voor-leefkwaliteit, dat deden we voor leden van het koninklijk huis. Meer over het Rescura Silberling Concept vindt u op deze site via de link onderaan deze pagina.

**Hierboven geen schadegeval** maar een upgrade. U zag het plaatje al op een eerdere pagina. De living van een mooi appartement in Amsterdam met een totaal onbewerkt en vlak plafond, kreeg dankzij de Silberling-collectie een plafond-in-stijl.

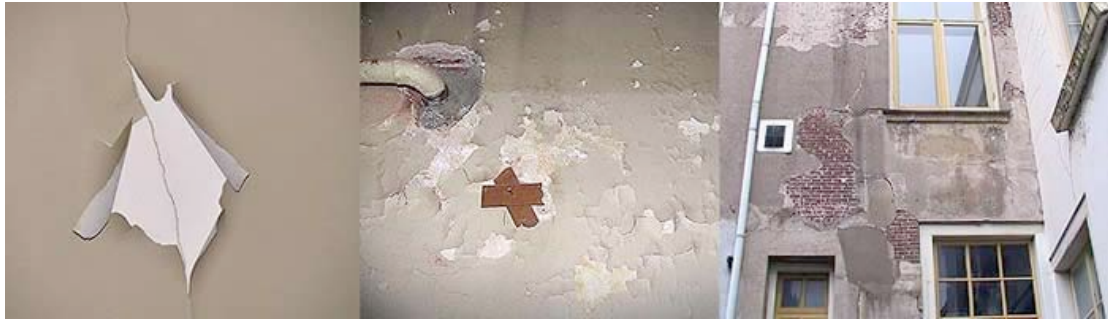
**Oorzaak nummer 1** bij schades is vocht. Overstromende wasmachines, lekkende dakgoten, beschadigd voegwerk en scheuren in buitenmuren, optrekkend grondwater, condensatie in te koude ruimtes, dat zijn de zaken waar meestal de problemen beginnen. Vocht tast stucwerk onomkeerbaar aan. Het beïnvloedt de samenstelling van het materiaal. Het zorgt voor roestvorming in de honderden kleine metalen ophangelementen en in de verankering. En ... het wisselend nat en droog worden van stuc- en houtwerk geeft te grote spanningsverschillen tussen de verschillende materialen onderling. Daardoor gaat het barsten en scheuren. Wat eens mooi was, kan door te veel vocht snel in verval raken.

Interieurschade door vocht wijst bijna altijd op problemen in de 'hardware' van een huis. Die kan op heel verschillende manieren ontstaan. Zo zijn huizen de laatste jaren vaak 'te dicht gemaakt'. Met de beste bedoelingen, maar met een negatief resultaat. Huizen moeten nu eenmaal kunnen ademen. Als het vocht niet weg kan 'zweet' het er aan de binnenzijde op de verkeerde manier uit (*eerste 2 foto's*). Verf gaat bladderen, muren en plafonddelen komen los te zitten en breken af. In andere gevallen krijgt 'het binnenhuis' juist te veel vocht van buiten. Dit probleem is natuurlijk iedereen bekend. Huizen raken lek, buitenmuren te poreus en zo kan er ongewenst te veel water binnendringen (*derde foto*). Vooraf moet dus eerst duidelijk zijn waar het teveel aan vocht precies vandaan komt. Die oorzaak moet aangepakt. Zo voorkom je onnodige reparaties, extra uitgaven en teleurstellingen.

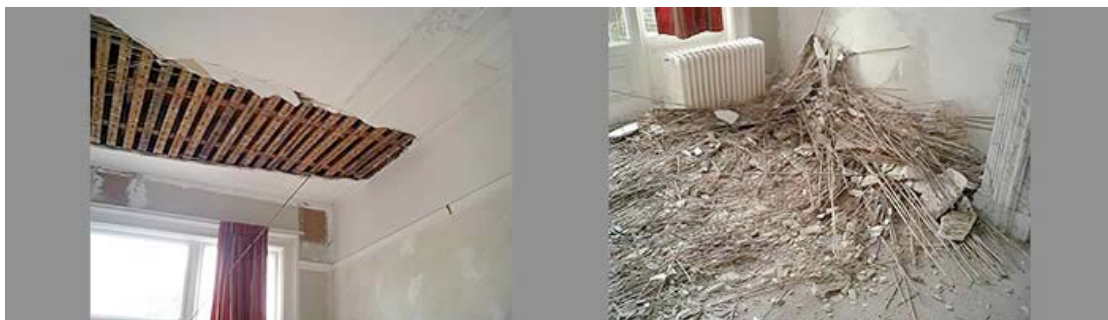
**Oorzaak nummer 2** is corrosie. Bijna alle 19e-eeuwse plafonds 'hangen' aan een laag gebundeld riet (*zie de foto's hierboven*). Het riet is met metaaldraad omwonden en aan het rachelhout erboven vastgemaakt (*foto links*). Meestal met honderden spijkertjes. Het metaaldraad en de spijkertjes uit de vorige eeuw zijn gevoelig voor corrosie, ze kunnen doorroesten. Bij vervanging gebruiken we natuurlijk roestvrije hulpmaterialen. Als zo'n oud plafond-met -corrosie om een of andere reden vochtig wordt, wordt het stucwerk door het opgezogen water als snel veel zwaarder. Het gewicht van de stuclaag neemt toe, de verroeste aanhechtingen bezwijken, het plafond gaat op sommige punten zakken, en maakt op een gegeven moment een knik. Ziedaar de eerste plafondscheur. Zulke scheuren hebben altijd een verschil in hoogte aan beide zijden van de breuklijn.

Eén scheur in een plafond levert meestal nog geen gevaar. Door de verzakking komt de stuclaag echter aan steeds minder ophangpuntjes te hangen. Dit proces is onomkeerbaar en gaat verder door. Een grote schok, extra vocht of langdurige trillingen zorgen er uiteindelijk

voor dat stukken plafond - al dan niet met riet en al - naar beneden komen vallen (*foto rechts*). Een scheur 'even dichtsmere' heeft dus geen zin. Rescura stabiliseert plafonds daarom eerst, zodat ze niet meer kunnen bewegen, en dus niet verder verzakken. Daarna kunnen we de scheuren blijvend bijwerken en geheel onzichtbaar maken.

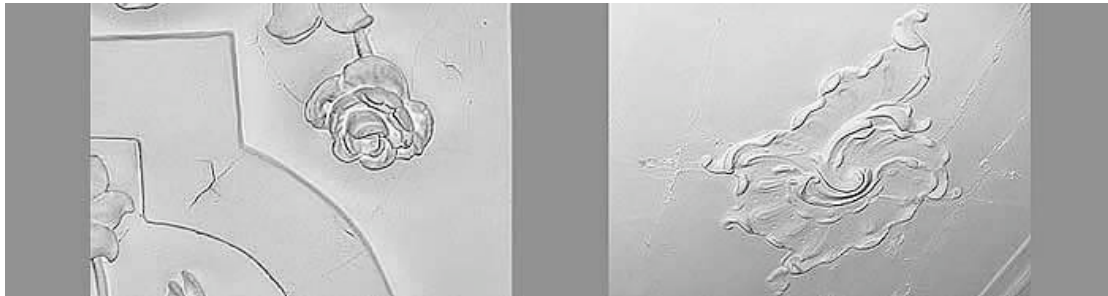
**Oorzaak nummer 3** is te veel onderhoud. U leest het goed, te veel onderhoud. Maar al te vaak worden fraaie historische detailleringen weggesopt onder dikke verflagen, opgebracht met de bekende grote witkwast. Heel jammer, want gebeurt dit neerdere malen dan verdwijnen de scherpe, strakke lijnen en details soms geheel (*foto rechts*). De elastische eigenschappen van recente verfsoorten doen echter nog meer. Ze verhullen tijdelijk onderliggende problemen. Details van ornamenten en plafonddelen blijken bij onderzoek op de plek gehouden te worden door deze verflagen. In feite zouden ze anders al gevallen zijn. Vroeg of laat gaan deze lagen werken, barsten, scheuren en bladderen. Op *de foto* ziet u naast het dichtgesmeerde ornament ook in het verleden gedichte scheuren. Deze zijn door een verzakking ná het dichtsmere opnieuw zichtbaar geworden en dat ziet er erg lelijk uit.

Op de *foto links* barsten de verflagen door de spanningverschillen tussen oude kalklagen en nieuwere synthetische verflagen. Zulke plafonds worden eerst grondig door ons gereinigd en daarna met een speciale minerale laag duurzaam afgewerkt.
