# De restauratie van zestien wandbespanningen uit de voormalige pastorie aan de Breesstraat 101 te Beverwijk\*

Rescura  
Johanneke Verhave, Susan Smelt

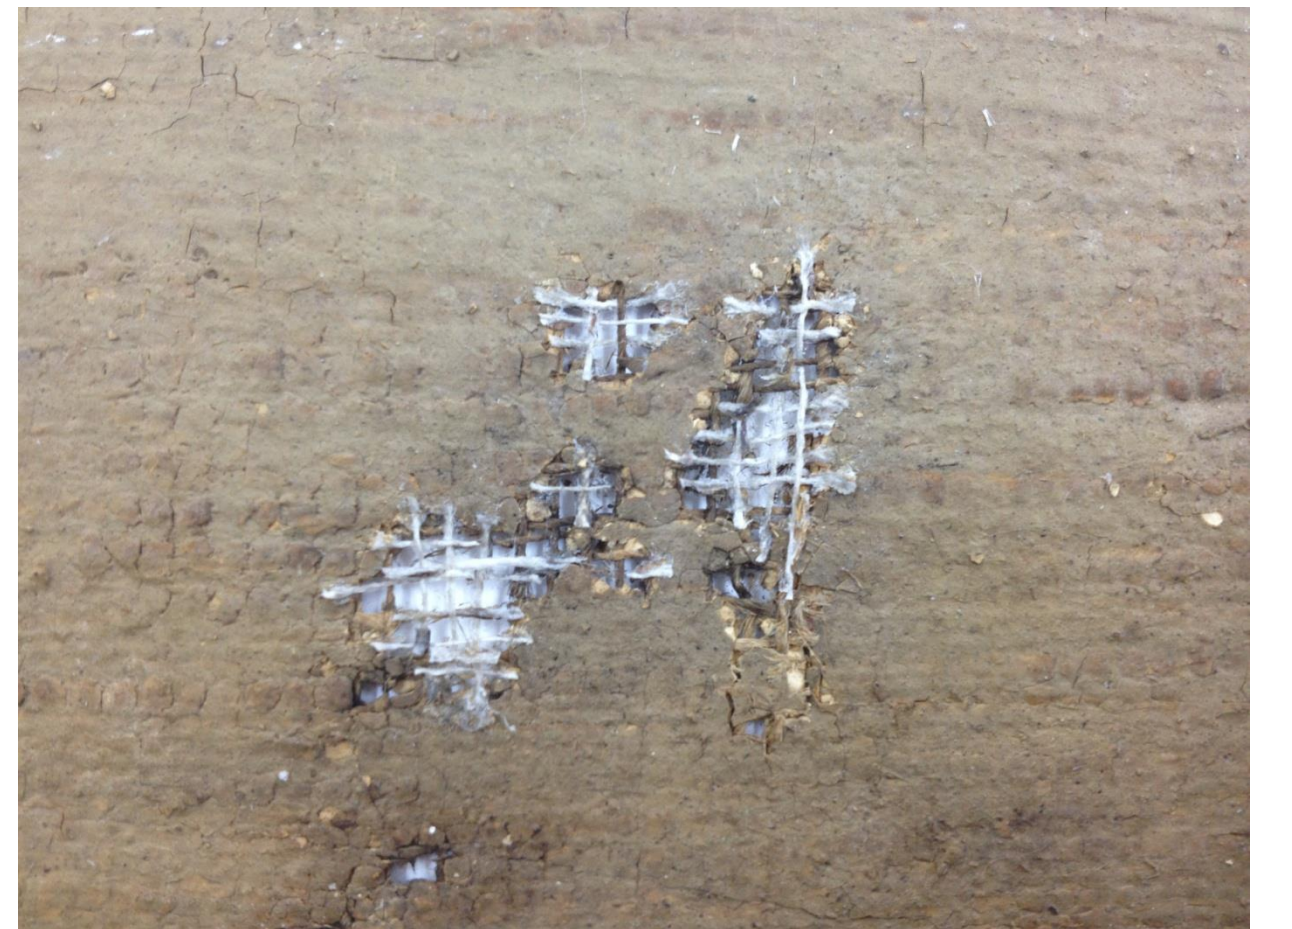
Op de linkerzijde is de tondo tijdelijk opgespannen en zijn de scheuren genaaid. Het vernis is nog aanwezig.

Op de rechterzijde is het vernis afgenomen en is de tijdelijke opspanning verwijderd. De schilderij is bedekt en de scheuren zijn gevuld.
